全ト協発第504号（環）

### 事業用自動車の緊急点検の実施及び保守管理の徹底について

国自整第321号の2  
平成27年12月25日

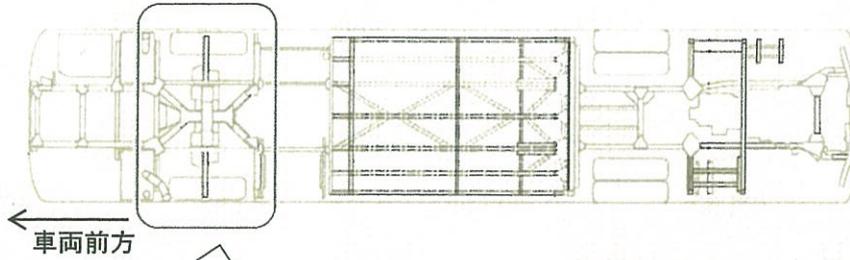
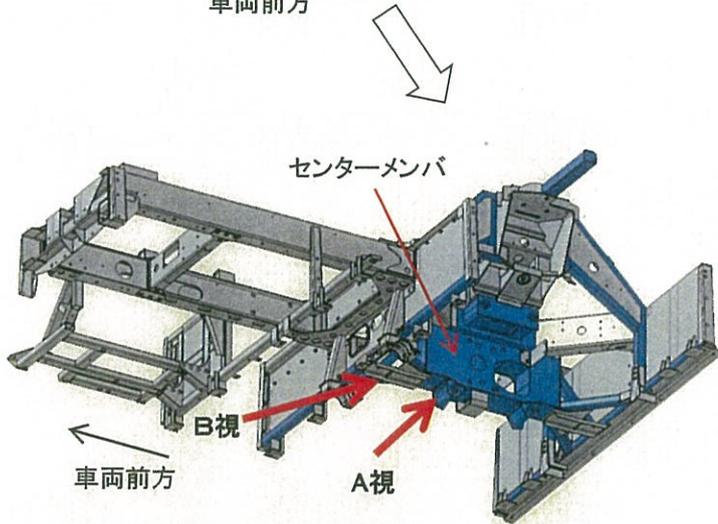
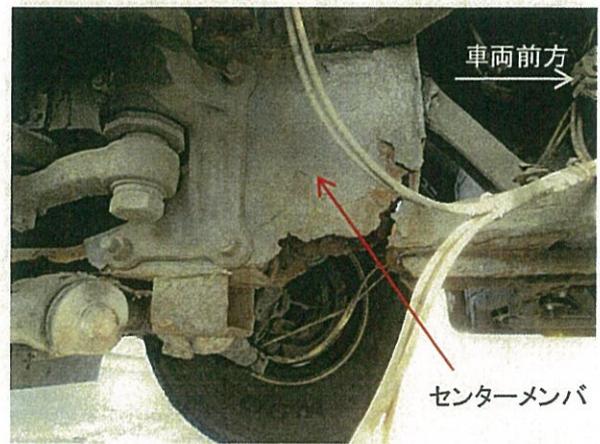
【事故車の状況】

しかしながら、平成27年11月12日に宮城県内の東北縦貫自動車道において、東北運輸局管内の貸切バス（三菱・KL-MS86MP（平成16年式））がハンドル操作不能となり、中央分離帯に衝突し、乗客7名が負傷する事故が発生しました。事故原因については、現在調査中ですが、車枠の主要骨格部分の腐食によりハンドル操作が不能となった可能性が考えられるところです。

これまで、車枠・車体の保守管理についての注意喚起をしていたにもかかわらず、当該事故車両の車枠・車体は別添2のとおりに著しい腐食が見られ、同種の事故が再発したことは誠に遺憾であります。

つきましては、貴会傘下会員の保有している事業用自動車においても同種事故が発生するおそれがあることから、貴会傘下会員の自動車運送事業者到下回りの主要骨格部分の点検をはじめ、保守管理を徹底して頂きますよう周知方よろしく申し上げます。

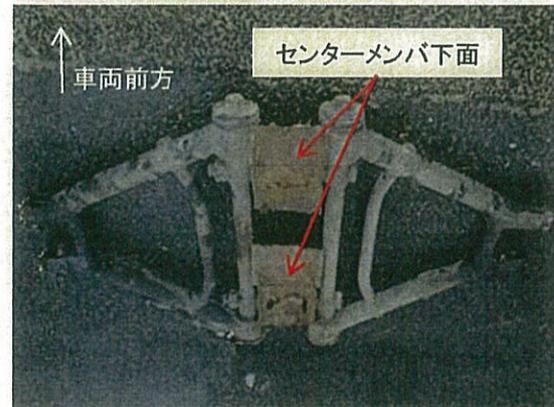
B視:センターメンバ車両前方下面視

※ロアアームを車両から取り外した状態
