大型車の車輪脱落事故防止に係る一斉点検の実施について（再周知）

大型車の車輪脱落事故防止に係る一斉点検の実施について(再周知)

落ちない!
車輪キャンペーン

徹底しよう! 車輪脱落を防ぐ、4つのルール

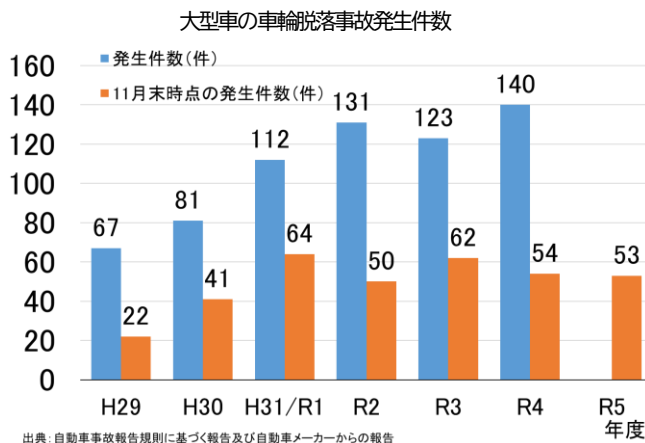
【大型車のタイヤ脱落事故の状況】

※令和5年度については速報値

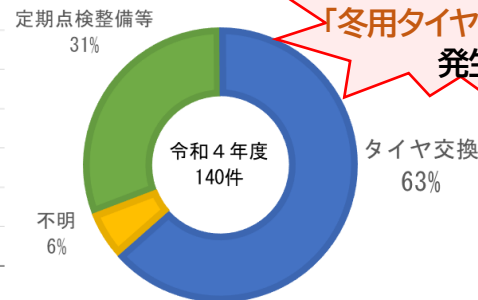
タイヤ脱着作業内容別発生件数

出典：令和4年度「大型車の車輪脱落事故防止対策に係る調査・分析検討会資料」

事故の63%
「冬用タイヤ等交換後」に発生！

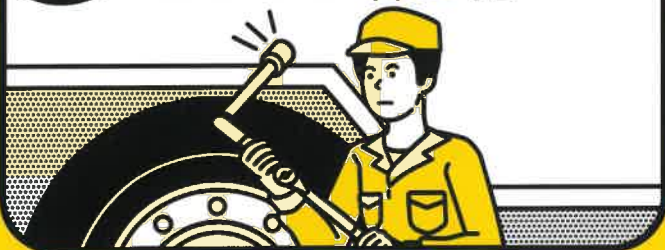
規定のトルクで確実な締め付けを

締め付け方式には、球面座で締め付けるJIS方式と平面座で締め付けるISO方式があります。「規定の締め付けトルク」で確実に締め付けます。

※ホイールナットの締め付け不足、締め忘れ防止のため、ナット締め付け作業時(終了後)、「規定の締め付けトルク」で確実に締め付けたことを確認するよう、お願いします。

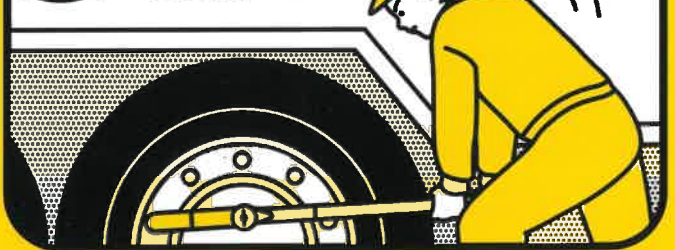
50~100km走行後に、しっかり増し締めに

締め付け後は初期なじみによってホイールナットの締め付け力が低下。50~100km走行後を目安に、増し締めしてください。

ねじの増し締め方向を確かめて締め付け。

JIS方式(球面座)ダブルタイヤの場合

①アウターナットを締めます。②インナーナットを締め付けます。③アウターナットを締め付けます。
※これらの図は右側タイヤの場合です。

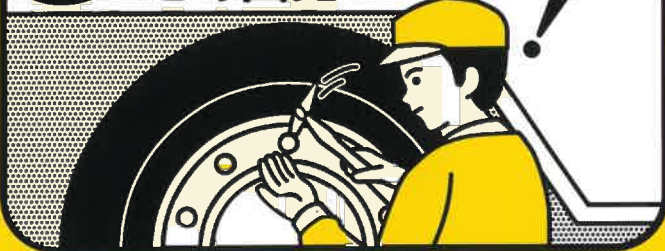
一日一回の 日常点検を

運行前にホイールボルト、ナットを目で見てさわって点検してください。異常を発見したらすぐ整備工場へ。

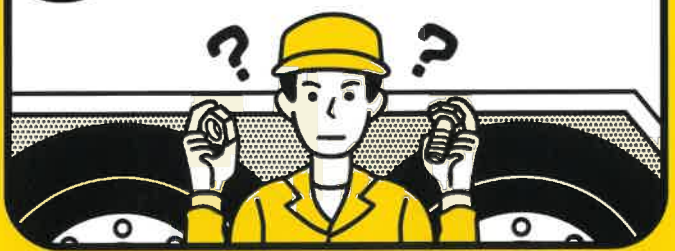
ホイールに適合したボルト、ナットを

スチールホイール、アルミホイールの履き替えには、それぞれ適合するホイールボルト、ナットの使用が必要です。必ずご確認ください。

※JIS方式では、アルミホイール(スチール)用のホイールボルト、ナットで、スチールホイール(アルミ)は履きません! ISO方式では、スチールホイール用ホイールボルトで、アルミホイールは履きません!
